Klantenrapport

Rapport nummer: 0000000848354-NL253
Inspectie plaats: ALMERE
Bezichtigingdatum: 07.09.2021
Vlag : KX-335-T

Volkswagen Up!;Hatchback;Petrol;Manual;Off White

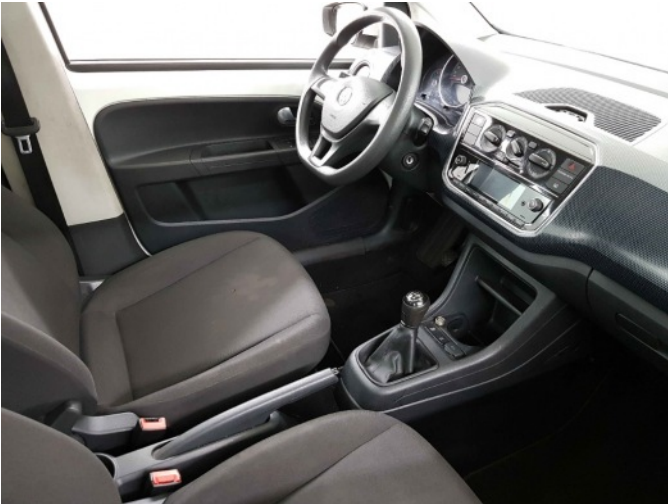
Interieur

VIN:	WVWZZZAAZH031599	Kilometerstand afgelezen:	162625 km
Eerste registratie / Bouwjaar:	27.12.2016 / 0	Bezichtigingdatum / -plaats:	07.09.2021 ALMERE
Voertuig type:	Personenauto	Voertuig type:	Hatchback
HSN/TSN:	null//null	Auto rookvrij:	nee
Conditie exterieur:	4 - Toestand matig	Conditie interieur:	5 - verwaarloosd

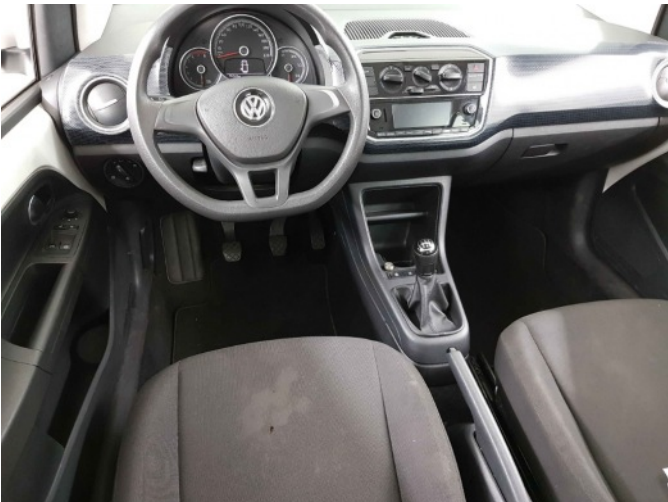
Instrumentenpaneel

Vloeistof lekkage :	✓ in orde		
Remssysteem:	✓ in orde	Koppeling:	✓ in orde
Motor:	✓ in orde	Veersysteem:	✓ in orde
Stuurinrichting:	✓ in orde	Transmissie:	✓ in orde
Instrumentenpaneel:	✓ in orde
