## Klantenrapport

Rapport nummer: 0000000846037-NL253  
 Inspectie plaats: Almere  
 Bezichtigingdatum: 01.09.2021  
 Vlag : H-074-RG

#### Kia Picanto;Hatchback;Petrol;Manual;

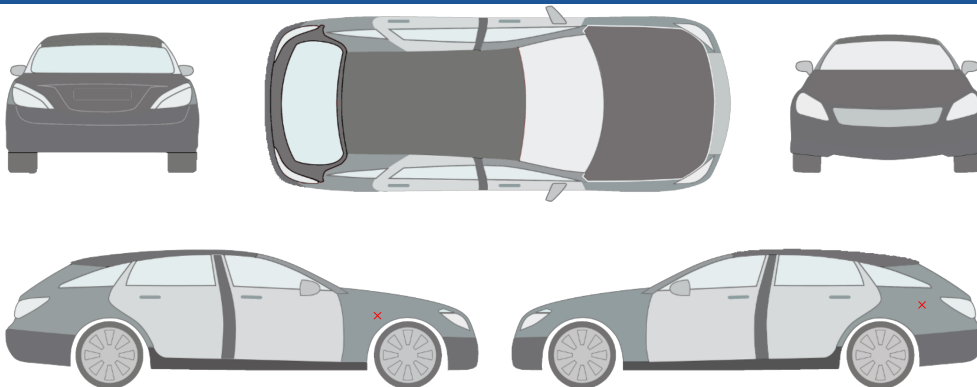
### Raming van de schade

- 1.) Zijwand - achter - Links | Deuk/Deuken
- 2.) Spatbord voor- rechts | Deuk/Deuken
- 3.) Diverse | Gebruikssporen

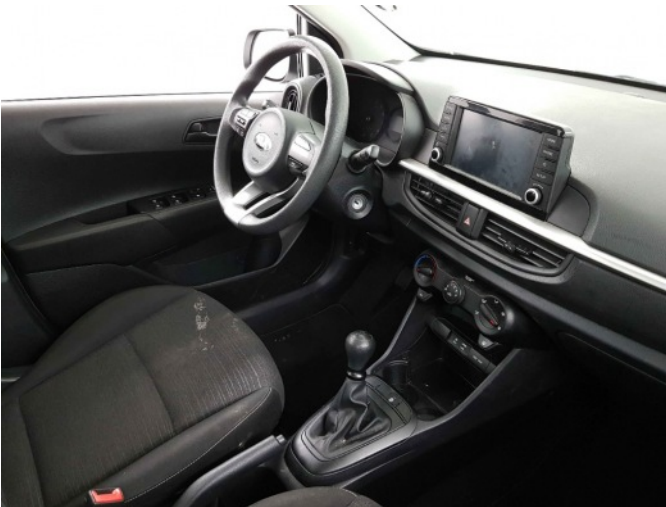
Interieur

| Conditie exterieur: | <b>3 - Toestand bevredigend</b> | Conditie interieur: | <b>3 - Toestand bevredigend</b> |
