## Klantenrapport

Rapport nummer: 0000000847681-NL253  
 Inspectie plaats: ALMERE  
 Bezichtigingdatum: 01.09.2021  
 Vlag : KF-795-L

#### Renault Twingo;Hatchback;Petrol;Manual;Grey

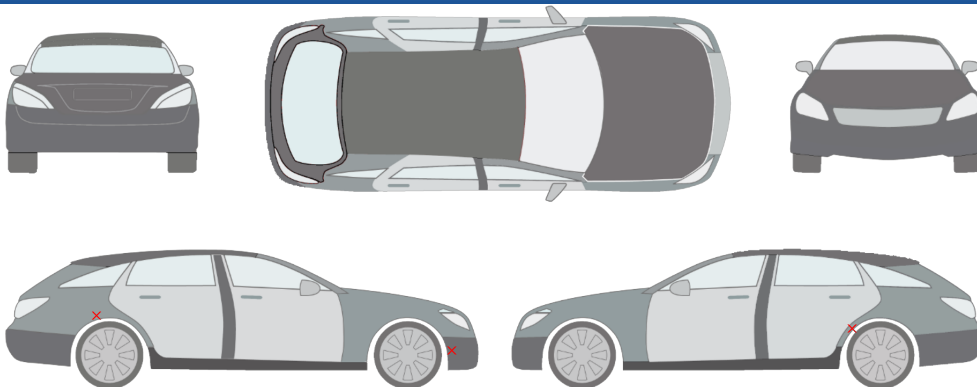
### Raming van de schade

- 1.) Voorbumper | Krassen
- 2.) Zijwand - achter - rechts | Deuk/Deuken
- 3.) Zijwand - achter - Links | Krassen
- 4.) Diversen | Gebruikssporen
