Klantenrapport

Rapport nummer: 0000000847634-NL253
 Inspectie plaats: ALMERE
 Bezichtigingdatum: 06.09.2021
 Vlag : GT-700-X

Renault Clio Estate;Hatchback;Diesel;Manual;White

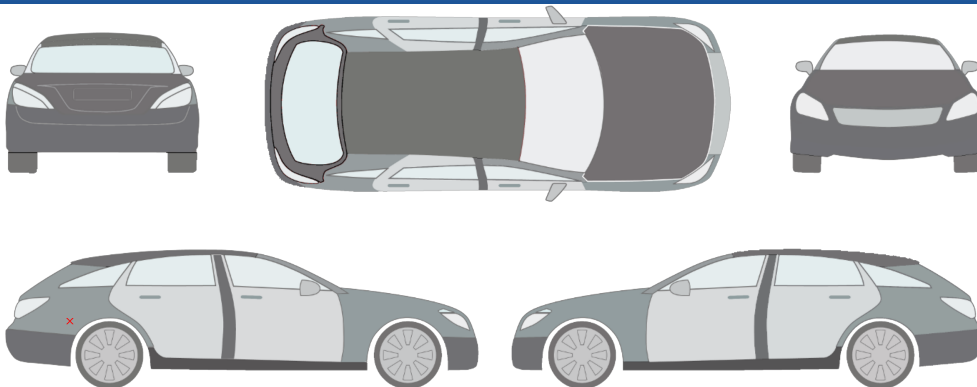
Raming van de schade

- 1.) Zijwand - achter - rechts | Deuk/Deuken
- 2.) Hoedenplank | Beschadigd
- 3.) la portier raamlijst | Gebruikssporen
- 4.) Diverse | Gebruikssporen

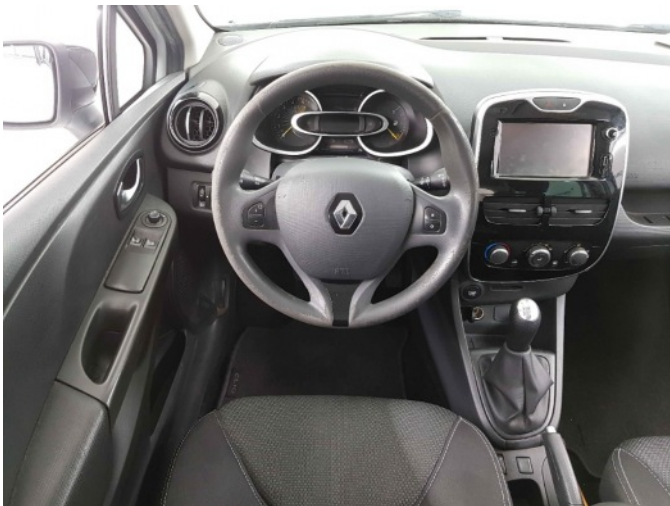
Instrumentenpaneel

Vloeistof lekkage : in orde; Instrumentenpaneel: in orde; Remsysteem: onderzocht Limited; Koppeling: in orde; Motor: in orde; Veersysteem: in orde; Stuurinrichting: in orde; Transmissie: in orde; Conditie interieur: 3 - Toestand bevredigend;

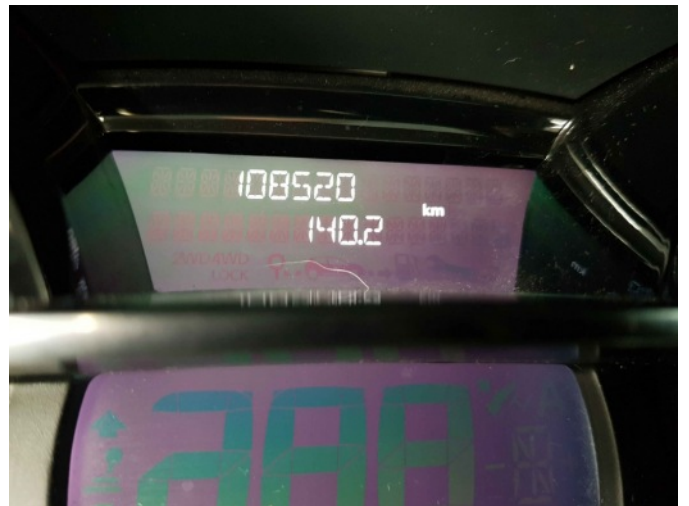
| VIN: | VF17RJL0H53161031 | Kilometerstand afgelezen: | 108520 km |
