## Klantenrapport

Rapport nummer: 0000000847685-NL253  
 Inspectie plaats: ALMERE  
 Bezichtigingdatum: 03.09.2021  
 Vlag : VZ-557-G

#### Opel Vivaro GB;Bestelauto;Diesel;Manual;Off White

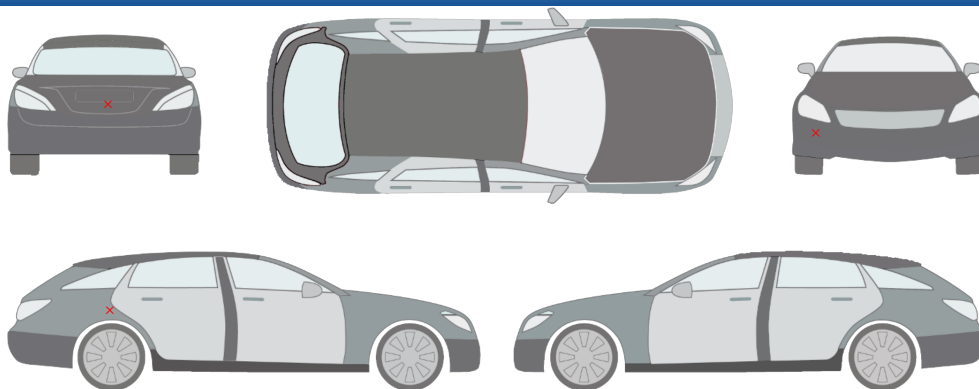
- 1.) Voorbumper | Deuk/Deuken
- 2.) Zijwand - achter - rechts | Deuk/Deuken
- 3.) Achterklep | Gebruikssporen
- 4.) Binnenzijde interieur | Beschadigd
- 5.) Diverse | Gebruikssporen
