Klantenrapport

Rapport nummer: 0000000847905-NL253
 Inspectie plaats: ALMERE
 Bezichtigingdatum: 03.09.2021
 Vlag : VZ-561-G

Opel Vivaro GB;Bestelauto;Diesel;Manual;Off White

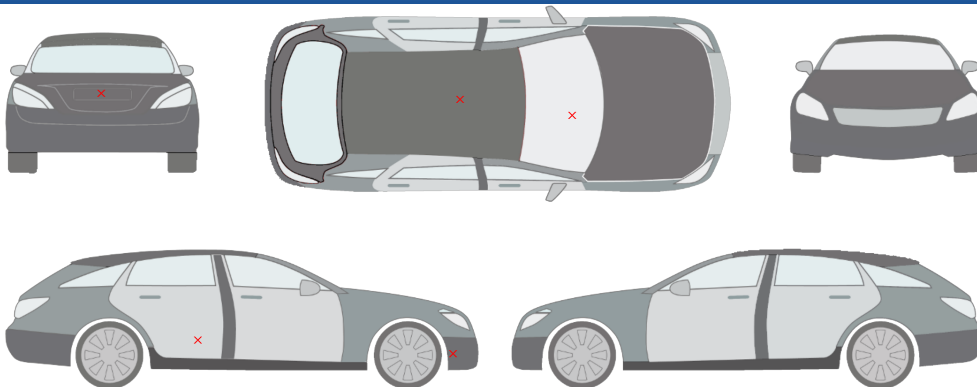
Raming van de schade

- 1.) Voorbumper | Krassen
- 2.) Voorruit | Gebruikssporen
- 3.) Portier achter - rechts | Deuk/Deuken
- 4.) Achterklep | Gebruikssporen
- 5.) Dak | Deuk/Deuken
- 6.) Diverse | Gebruikssporen
