**Rapport nummer:** 0000000849258-NL170  
**Inspectie plaats:** Almere  
**Bezichtigingdatum:** 07.09.2021  
**Vlag :** SN-680-K

**Toyota Auris**

VIN:	<b>SB1MS3JE20E417036</b>	Kilometerstand afgelezen:	<b>92714 km</b>
Eerste registratie / Bouwjaar:	<b>07.09.2021 / 0</b>	Bezichtigingdatum / -plaats:	<b>07.09.2021 Almere</b>
Voertuig type:	<b>Personenauto</b>	Voertuig type:	<b>Hatchback</b>
HSN/TSN:	<b>null//null</b>	Auto rookvrij:	<b>ja</b>
Conditie exterieur:	<b>3 - Toestand bevredigend</b>	Conditie interieur:	<b>3 - Toestand bevredigend</b>

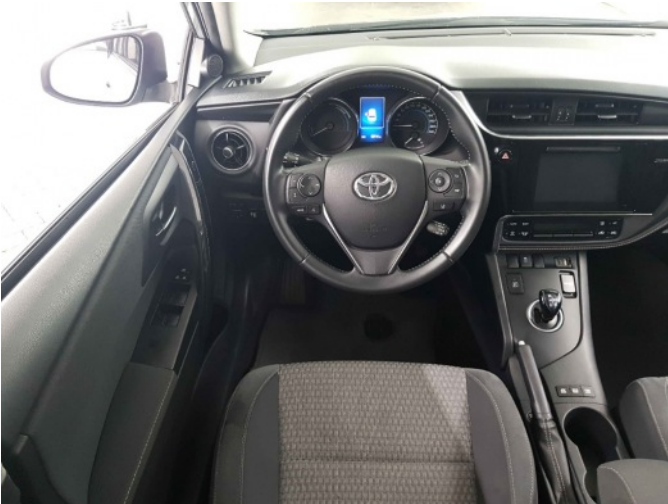
Instrumentenpaneel

Vloeistof lekkage : in orde; Instrumentenpaneel: in orde; Remssysteem: onderzocht Limited; Koppeling: Niet beschikbaar;  
 Motor: in orde; Veersysteem: in orde; Stuurinrichting: in orde; Transmissie: in orde; Conditie interieur: 3 - Toestand bevredigend;
