Klantenrapport

Rapport nummer: 0000000848590-NL253
 Inspectie plaats: ALMERE
 Bezichtigingdatum: 07.09.2021
 Vlag : VP-205-Z

Volkswagen Transporter GB;Bestelauto;Diesel;Manual;

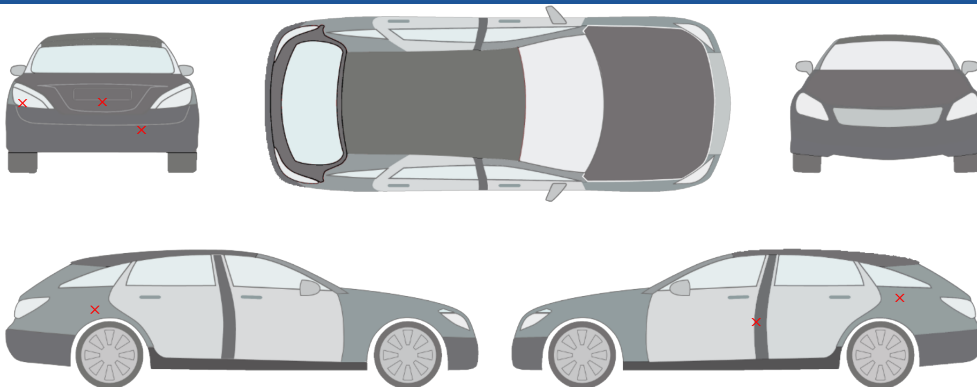
Raming van de schade

- 1.) Zijwand - achter - rechts | Deuk/Deuken
- 2.) Achterbumper | Breuk / barst / scheur
- 3.) Achterklep | Deuk/Deuken
- 4.) Zijwand - achter - Links | Deuk/Deuken
- 5.) Koplamp L UV laag | Beschadigd
- 6.) Bumper RV stijl | Ontbreekt
- 7.) Achterlicht links | Beschadigd
- 8.) Gehele auto | Krassen
- 9.) Diversen | Gebruikssporen
