## Klantenrapport

Rapport nummer: 0000000849129-NL253  
 Inspectie plaats: ALMERE  
 Bezichtigingdatum: 07.09.2021  
 Vlag : TT-104-G

#### Volkswagen Polo;Hatchback;Petrol;Manual;Silver

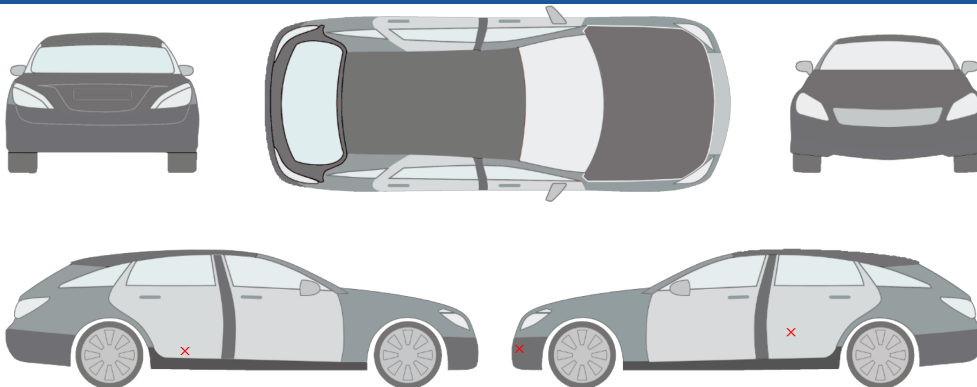
- 1.) Voorbumper | Krassen
- 2.) Portier achter - rechts | Deuk/Deuken
- 3.) Portier achter - links | Deuk/Deuken
- 4.) Diversen | Gebruikssporen

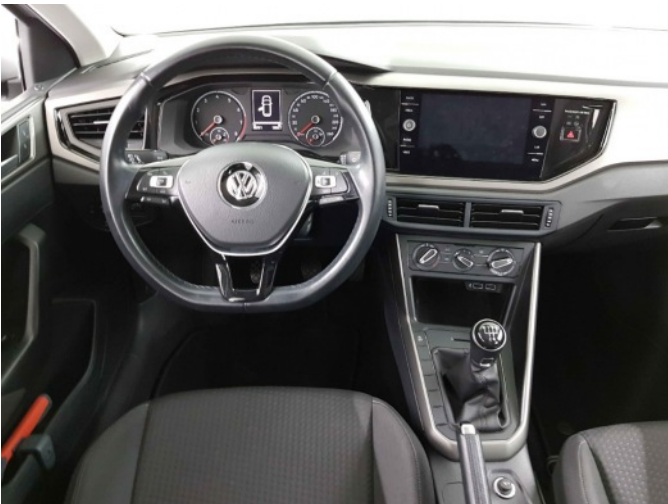
Instrumentenpaneel

Vloeistof lekkage : in orde; Instrumentenpaneel: in orde; Remssysteem: in orde; Koppeling: in orde; Motor: in orde;  
 Veersysteem: in orde; Stuurinrichting: in orde; Transmissie: in orde; Conditie interieur: 2 - Toestand goed;

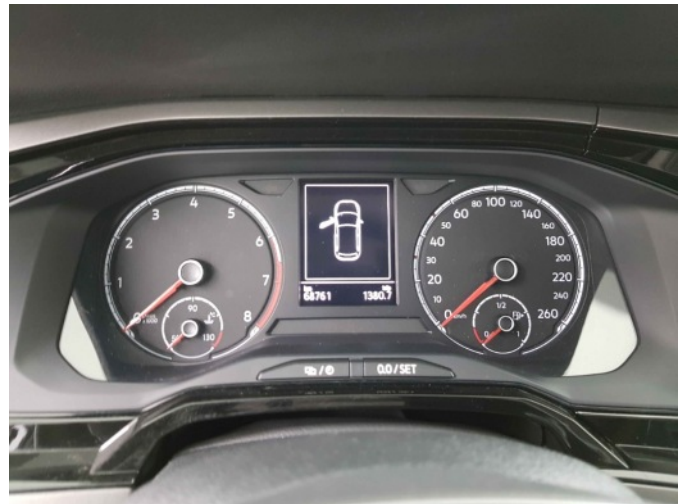
| VIN: | <b>WVWZZZAWZKY026406</b> | Kilometerstand afgelezen: | <b>68761 km</b> |
