## Klantenrapport

Rapport nummer: 0000000847492-NL253  
 Inspectie plaats: ALMERE  
 Bezichtigingdatum: 06.09.2021  
 Vlag : VV-126-F

#### Opel Vivaro GB;Bestelauto;Diesel;Manual;Off White

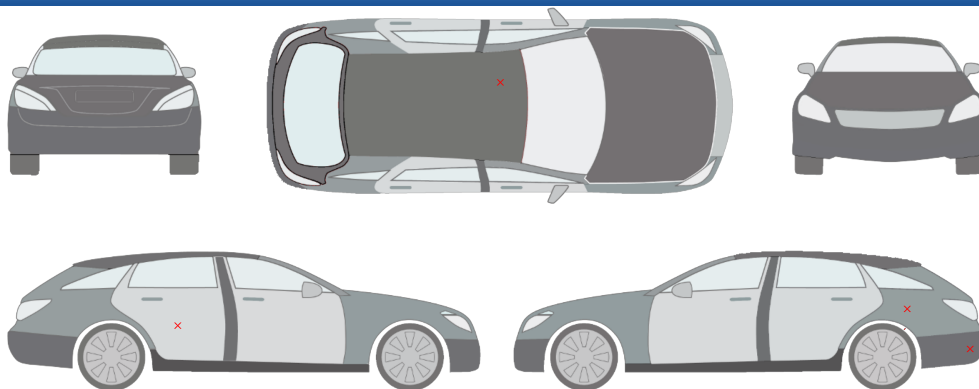
### Raming van de schade

- 1.) Zijwand - achter - Links | Deuk/Deuken
- 2.) Achterbumper | Deuk/Deuken
- 3.) Portier achter - rechts | Deuk/Deuken
- 4.) Dak | Deuk/Deuken
- 5.) Ivs stoel | Beschadigd
- 6.) Diverse | Gebruikssporen
