**Rapport nummer:** 0000000847492-NL170  
**Inspectie plaats:** ALMERE  
**Bezichtigingdatum:** 06.09.2021  
**Vlag :** VV-126-F

#### Opel Vivaro GB;Bestelauto;Diesel;Manual;Off White

VIN:	<b>W0L4F7318GV632453</b>	Kilometerstand afgelezen:	<b>183067 km</b>
Eerste registratie / Bouwjaar:	<b>17.05.2016 / 0</b>	Bezichtigingdatum / -plaats:	<b>06.09.2021 ALMERE</b>
Voertuig type:	<b>Bestelbus</b>	Voertuig type:	<b>busje</b>
HSN/TSN:	<b>null//null</b>	Auto rookvrij:	<b>ja</b>
Conditie exterieur:	<b>3 - Toestand bevredigend</b>	Conditie interieur:	<b>3 - Toestand bevredigend</b>

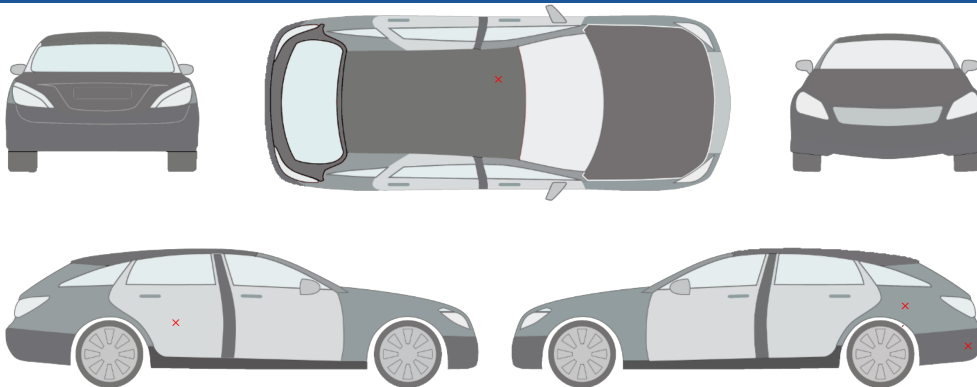
#### Raming van de schade

- 1.) Zijwand - achter - Links | Deuk/Deuken
- 2.) Achterbumper | Deuk/Deuken
- 3.) Portier achter - rechts | Deuk/Deuken
- 4.) Dak | Deuk/Deuken
- 5.) Ivs stoel | Beschadigd
- 6.) Diverse | Gebruikssporen
