## Klantenrapport

Rapport nummer: 0000000849447-NL253  
 Inspectie plaats: ALMERE  
 Bezichtigingdatum: 09.09.2021  
 Vlag : RH-538-S

#### Ford Fiesta;Hatchback;Petrol;Manual;Off White

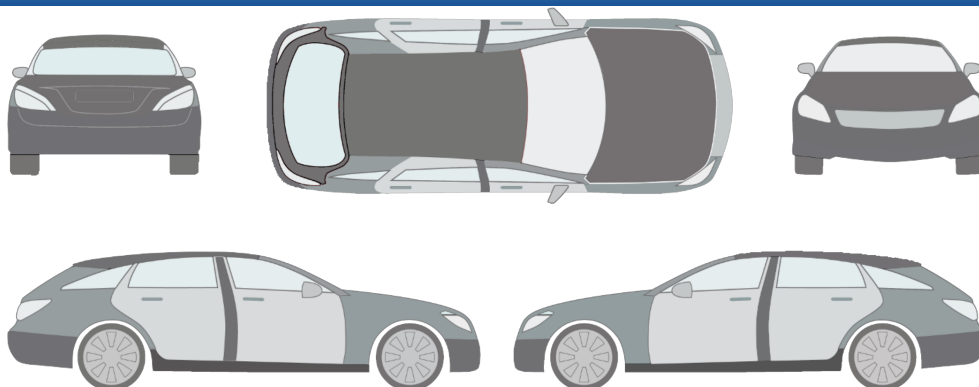
### Raming van de schade

#### 1.) Diverse | Gebruikssporen

Vloeistof lekkage : in orde; Instrumentenpaneel: in orde; Remssysteem: onderzocht Limited; Koppeling: in orde; Motor: in orde; Veersysteem: in orde; Stuurinrichting: in orde; Transmissie: in orde; Conditie interieur: 3 - Toestand bevredigend;
