Klantenrapport

Rapport nummer: 0000000841257-NL253
 Inspectie plaats: ALMERE
 Bezichtigingdatum: 02.09.2021
 Vlag : RP-961-Z

Audi Q5;Terreinwagen;Petrol;Automatic;

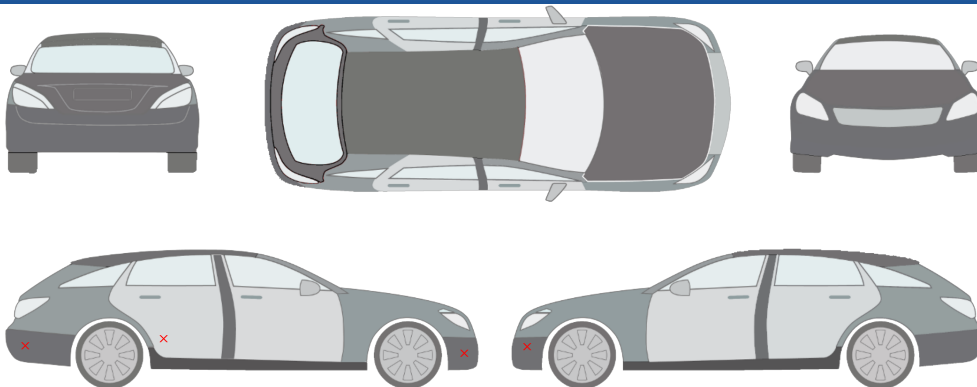
Raming van de schade

- 1.) Voorbumper | Krassen
- 2.) Voorbumper | Krassen
- 3.) Portier achter - rechts | Gedeukt
- 4.) Achterbumper | Krassen
- 5.) Buitenspiegel - rechts | Breuk / barst / scheur
