## Klantenrapport

Rapport nummer: 0000000848954-NL253  
 Inspectie plaats: ALMERE  
 Bezichtigingdatum: 07.09.2021  
 Vlag : TD-890-P

#### Opel Astra Sports Tourer; Hatchback; Diesel; Manual; White

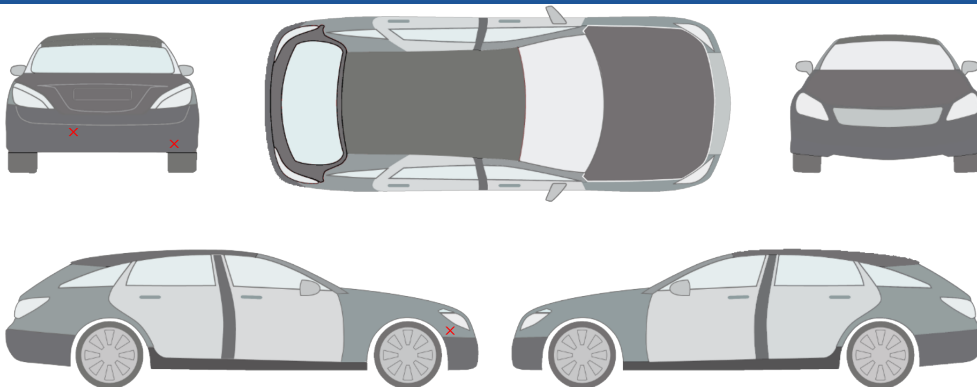
- 1.) Spatbord voor- rechts | Deuk/Deuken
- 2.) Achterbumper | Deuk/Deuken
- 3.) Achterbumper | Deuk/Deuken
- 4.) Diversen | Gebruikssporen
