**Rapport nummer:** 0000000848954-NL170  
**Inspectie plaats:** ALMERE  
**Bezichtigingdatum:** 07.09.2021  
**Vlag :** TD-890-P

**Opel Astra Sports Tourer;Hatchback;Diesel;Manual;White**

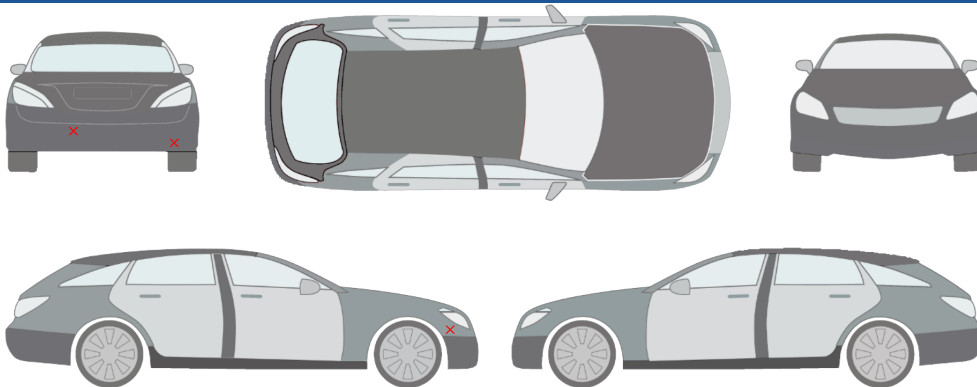
Raming van de schade

- 1.) Spatbord voor- rechts | Deuk/Deuken
- 2.) Achterbumper | Deuk/Deuken
- 3.) Achterbumper | Deuk/Deuken
- 4.) Diversen | Gebruikssporen
