**Rapport nummer:** 0000000848590-NL170  
**Inspectie plaats:** ALMERE  
**Bezichtigingdatum:** 07.09.2021  
**Vlag :** VP-205-Z

##### Volkswagen Transporter GB;Bestelauto;Diesel;Manual;

#### Raming van de schade

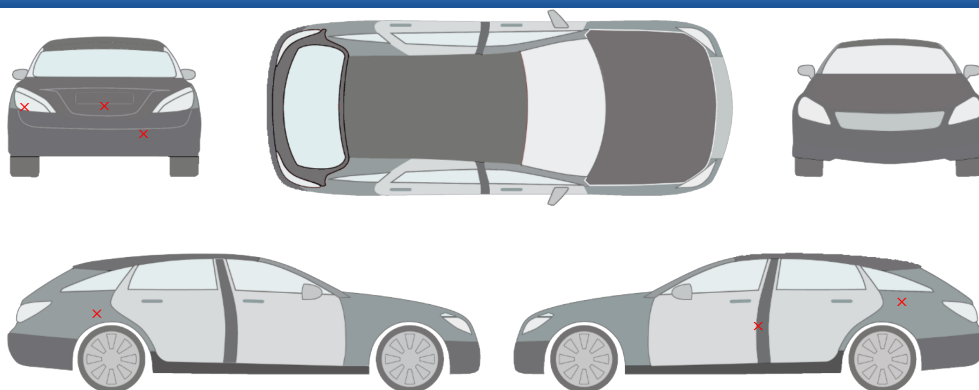
- 1.) Zijwand - achter - rechts | Deuk/Deuken
- 2.) Achterbumper | Breuk / barst / scheur
- 3.) Achterklep | Deuk/Deuken
- 4.) Zijwand - achter - Links | Deuk/Deuken
- 5.) Koplamp L UV laag | Beschadigd
- 6.) Bumper RV stijl | Ontbreekt
- 7.) Achterlicht links | Beschadigd
- 8.) Gehele auto | Krassen
- 9.) Diversen | Gebruikssporen
