Klantenrapport

Rapport nummer: 0000000846209-NL253
 Inspectie plaats: ALMERE
 Bezichtigingdatum: 07.09.2021
 Vlag : VR-535-F

Renault Master GB;Bestelauto;Diesel;Manual;Off White

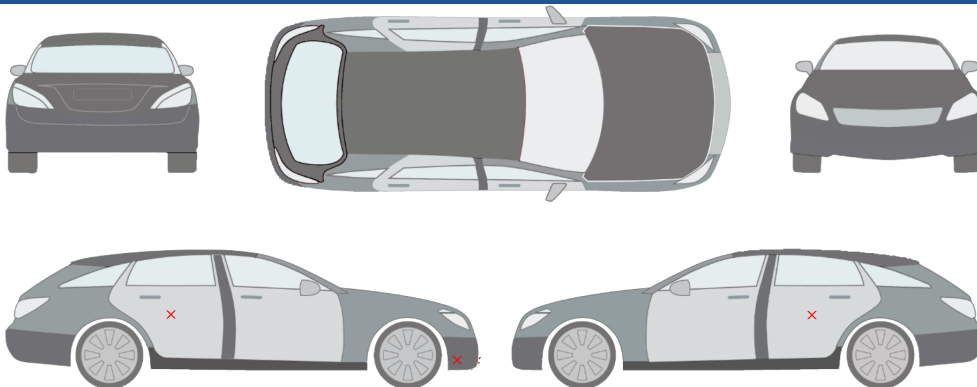
Raming van de schade

- 1.) Portier achter - links | Gebruikssporen
- 2.) Portier achter - rechts | Gebruikssporen
- 3.) Voorbumper | Krassen
- 4.) LV stoel bekleding | Brandgat
- 5.) RA portier | Deuk/Deuken
