## Klantenrapport

Rapport nummer: 0000000848310-NL253  
 Inspectie plaats: ALMERE  
 Bezichtigingdatum: 07.09.2021  
 Vlag : VK-863-V

#### Mercedes Sprinter GB;Bestelauto;Diesel;Automatic;Off White

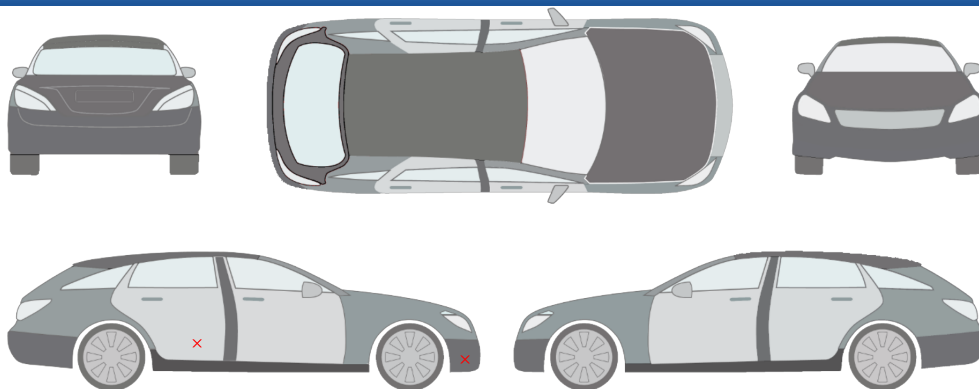
### Raming van de schade

- 1.) Portier achter - rechts | Deuk/Deuken
- 2.) Voorbumper | Krassen
- 3.) RA portier sluit niet correct | Beschadigd
- 4.) diverse | Gebruikssporen

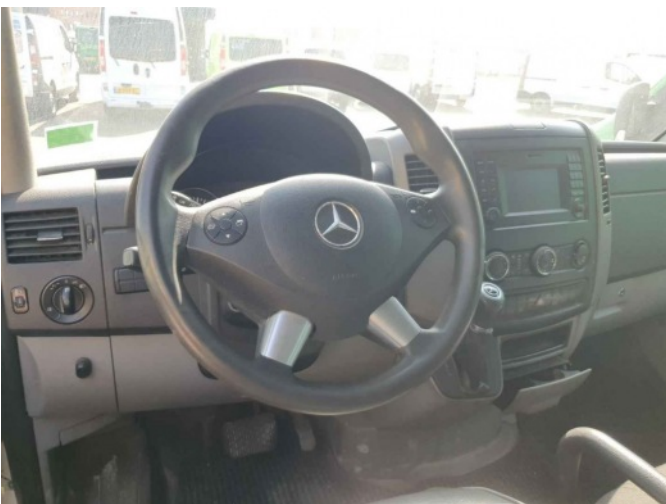
Instrumentenpaneel

Vloeistof lekkage : in orde; Instrumentenpaneel: in orde; Remssysteem: onderzocht Limited; Koppeling: Niet beschikbaar;  
 Motor: in orde; Veersysteem: in orde; Stuurinrichting: in orde; Transmissie: in orde; Conditie interieur: 2 - Toestand goed;
