## Klantenrapport

Rapport nummer: 0000000848824-NL253  
 Inspectie plaats: ALMERE  
 Bezichtigingdatum: 06.09.2021  
 Vlag : SX-045-V

#### Mercedes CLA;Sedan;Petrol;Automatic;Black

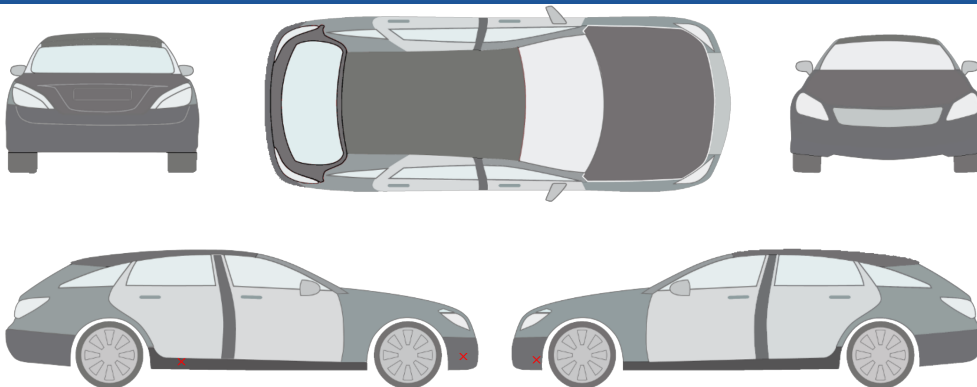
### Raming van de schade

- 1.) Voorbumper | Gebruikssporen
- 2.) Dorpel - rechts | Gebruikssporen
- 3.) Voorbumper | Gebruikssporen
- 4.) Slecht herstel | Gebruikssporen
- 5.) Diverse | Gebruikssporen
