## Klantenrapport

Rapport nummer: 0000000849271-NL253  
 Inspectie plaats: ALMERE  
 Bezichtigingdatum: 07.09.2021  
 Vlag : RV-851-D

#### Opel Crossland X;Terreinwagen;Petrol;Manual;

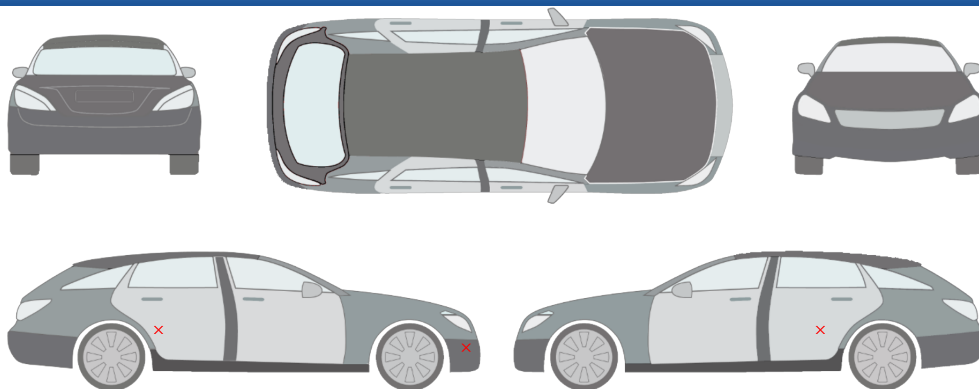
### Raming van de schade

- 1.) Portier achter - links | Krassen
- 2.) Portier achter - rechts | Krassen
- 3.) Voorbumper | Krassen
- 4.) diverse | Gebruikssporen
