**Rapport nummer:** 0000000841971-NL170  
**Inspectie plaats:** ALMERE  
**Bezichtigingdatum:** 06.09.2021  
**Vlag :** RH-512-L

##### Opel Karl;Hatchback;Petrol;Manual;Off White

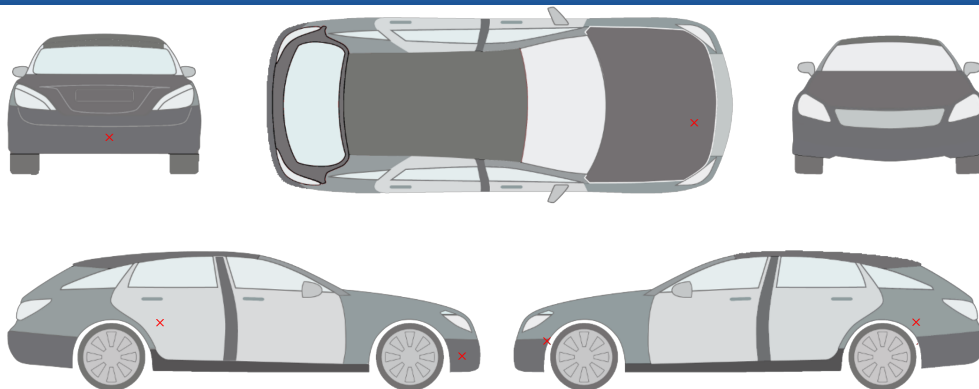
#### Raming van de schade

- 1.) Voorbumper | Schaafplek
- 2.) Motorkap | Deuk/Deuken
- 3.) Voorbumper | Schaafplek
- 4.) Portier achter - rechts | Deuk/Deuken
- 5.) Achterbumper | Deuk/Deuken
- 6.) Zijwand - achter - Links | Deuk/Deuken
- 7.) Diverse | Gebruikssporen
- 8.) Diverse interieur schade | Brandgat
