**Rapport nummer:** 0000000850176-NL170  
**Inspectie plaats:** ALMERE  
**Bezichtigingdatum:** 15.09.2021  
**Vlag :** HS-455-T

#### Opel Karl;Hatchback;Petrol;Manual;Off White

fotografisch verslag

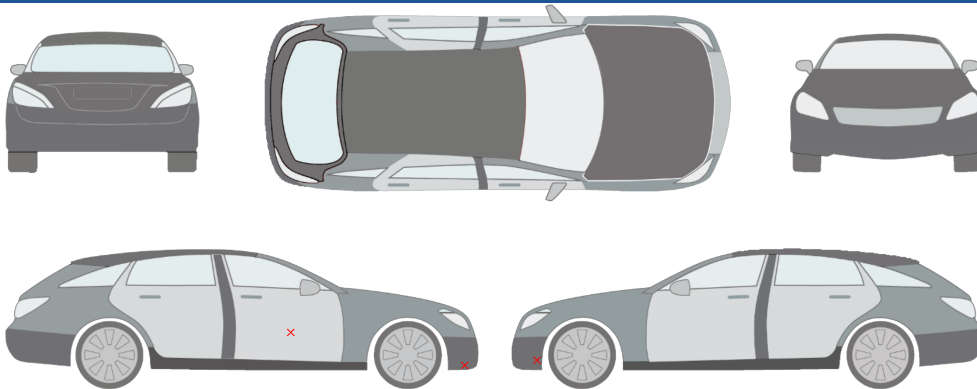
#### Raming van de schade

- 1.) Voorbumper | Schaafplek
- 2.) Portier voor - rechts | Deuk/Deuken
- 3.) Voorbumper | Deuk/Deuken
- 4.) Stoel - achter - rechts: zitting | Brandgat
- 5.) Diverse | Gebruikssporen
