Klantenrapport

Rapport nummer: 0000000848550-NL253
 Inspectie plaats: ALMERE
 Bezichtigingdatum: 16.09.2021
 Vlag : JD-390-K

Opel Corsa;Hatchback;Petrol;Manual;Blue

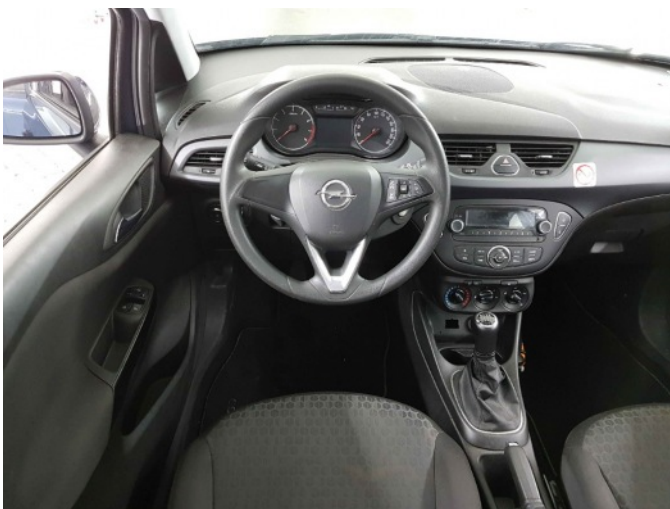
Instrumentenpaneel

Vloeistof lekkage :	✓ in orde		
Remssysteem:	✓ in orde	Koppeling:	✓ in orde
Motor:	✓ in orde	Veersysteem:	✓ in orde
Stuurinrichting:	✓ in orde	Transmissie:	✓ in orde
Instrumentenpaneel:	✓ in orde
