Rapport nummer: 0000000858343-NL170
Inspectie plaats: ALMERE
Bezichtigingdatum: 06.10.2021
Vlag : KN-338-H

Volkswagen Passat Variant;Hatchback;Petrol;Automatic;Black

VIN:	WVWZZZ3CZHE077009	Kilometerstand afgelezen:	157279 km
Eerste registratie / Bouwjaar:	19.10.2016 / 0	Bezichtigingdatum / -plaats:	06.10.2021 ALMERE
Voertuig type:	Personenauto	Voertuig type:	Stationwagen
HSN/TSN:	null//null	Auto rookvrij:	ja
Conditie exterieur:	3 - Toestand bevredigend	Conditie interieur:	2 - Toestand goed

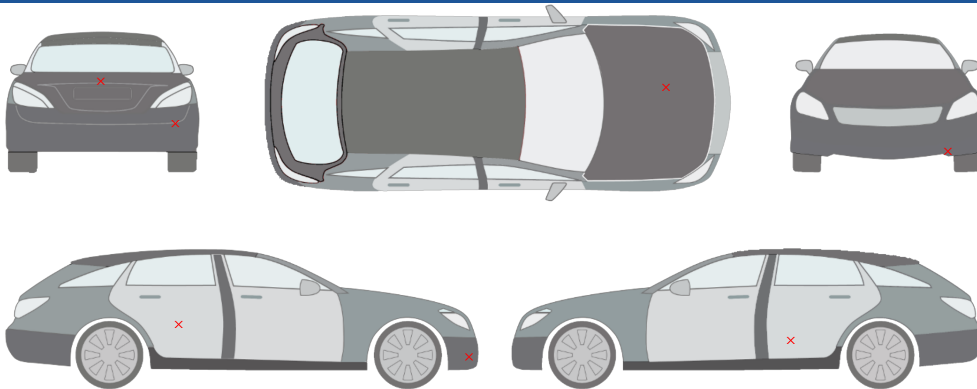
Raming van de schade

- 1.) Achterklep | Krassen
- 2.) Achterbumper | Breuk / barst / scheur
- 3.) Portier achter - rechts | Krassen
- 4.) Voorbumper | Schaafplek
- 5.) Voorspoiler | Krassen
- 6.) Motorkap | Hagelschade
- 7.) Portier achter - links | Krassen
