**Rapport nummer:** 0000000856485-NL170  
**Inspectie plaats:** ALMERE  
**Bezichtigingdatum:** 06.10.2021  
**Vlag :** NB-101-Z

### Audi A3 Sportback; Hatchback; Petrol; Automatic; Grey

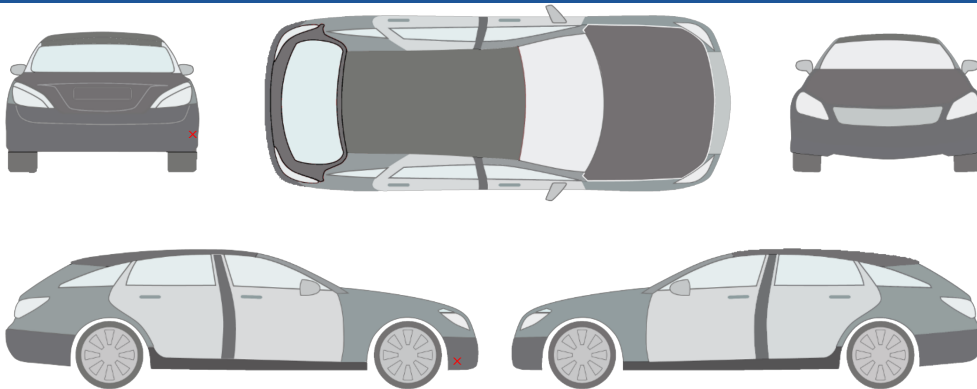
#### Raming van de schade

- 1.) Voorbumper | Schaafplek
- 2.) Achterbumper | Deuk/Deuken
- 3.) Diverse | Gebruikssporen
