## Klantenrapport

Rapport nummer: 0000000858788-NL253  
 Inspectie plaats: ALMERE  
 Bezichtigingdatum: 07.10.2021  
 Vlag : KT-710-V

| <b>Citroen C4 Grand Picasso;Multi Purpose Vehicle (M.P.V.);Diesel;Automatic;Grey</b> | | | |

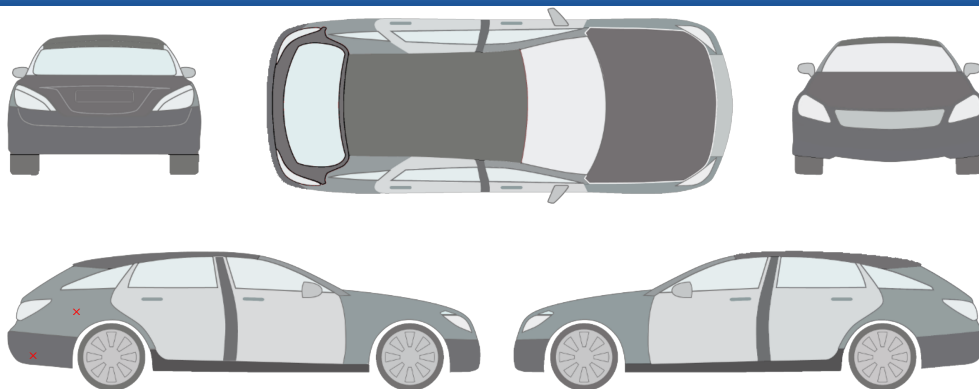
### Raming van de schade

- 1.) Achterbumper | Krassen
- 2.) Zijwand - achter - rechts | Deuk/Deuken
- 3.) Diverse | Gebruikssporen
