Klantenrapport

Rapport nummer: 0000000859111-NL253
Inspectie plaats: ALMERE
Bezichtigingdatum: 06.10.2021
Vlag : KB-849-X

Opel Astra Sports Tourer; Hatchback; Petrol; Manual; Blue

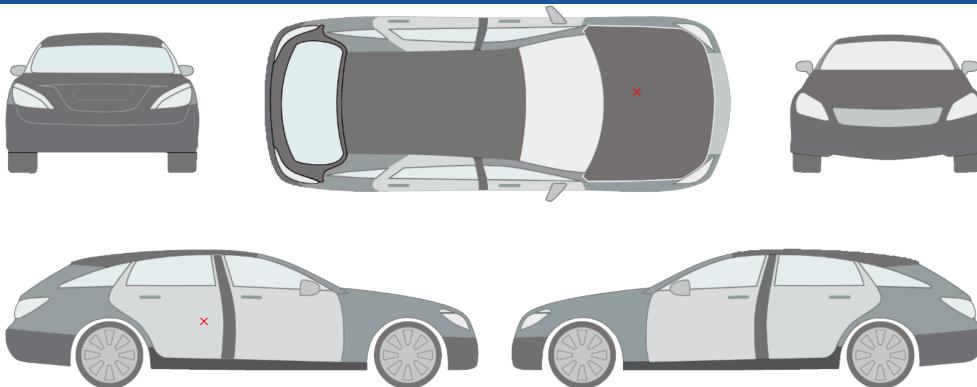
Raming van de schade

- 1.) Portier achter - rechts | Deuk/Deuken
- 2.) Motorkap | Deuk/Deuken
- 3.) Diverse | Gebruikssporen
