## Klantenrapport

Rapport nummer: 0000000856076-NL253  
 Inspectie plaats: ALMERE  
 Bezichtigingdatum: 07.10.2021  
 Vlag : KR-175-R

#### Citroen C1;Hatchback;Petrol;Manual;Off White

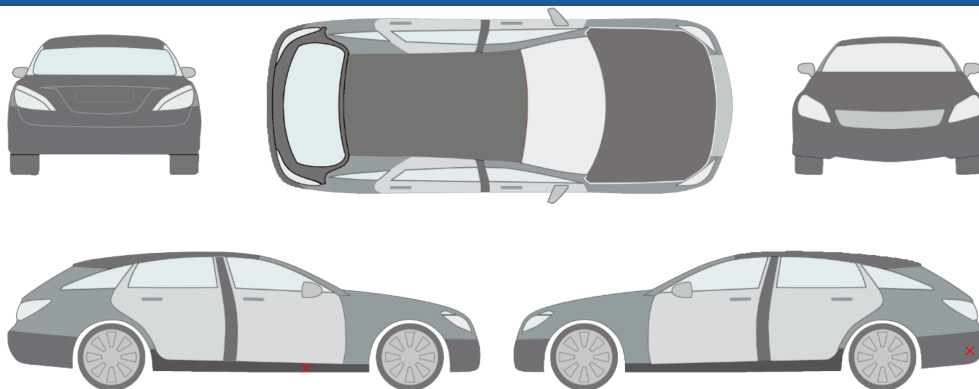
### Raming van de schade

- 1.) Dorpel - rechts | Deuk/Deuken
- 2.) Achterbumper | Krassen
- 3.) Bestuurdersstoel | Beschadigd
- 4.) Diversen | Gebruikssporen
