## Klantenrapport

Rapport nummer: 0000000860026-NL253  
 Inspectie plaats: ALMERE  
 Bezichtigingdatum: 08.10.2021  
 Vlag : JZ-150-D

#### Peugeot 308 SW;Hatchback;Petrol;Automatic;Black

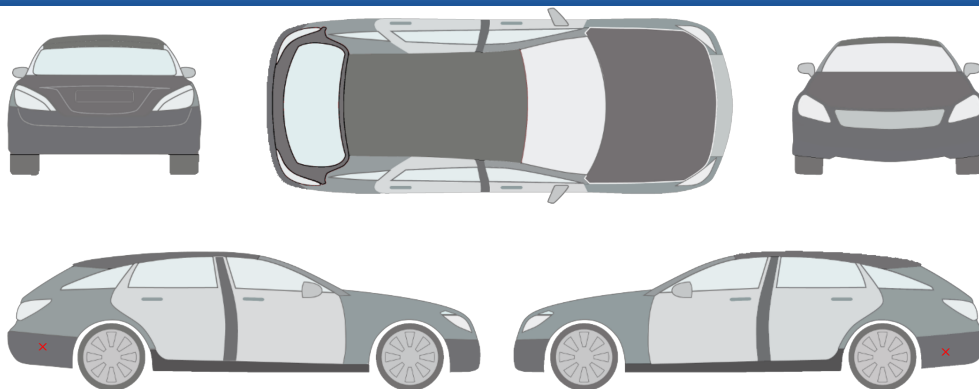
### Raming van de schade

- 1.) Achterbumper | Schaafplek
- 2.) Achterbumper | Schaafplek
- 3.) Diverse | Gebruikssporen
