## Klantenrapport

Rapport nummer: 0000000859085-NL253  
 Inspectie plaats: ALMERE  
 Bezichtigingdatum: 07.10.2021  
 Vlag : KK-319-B

#### Peugeot 308;Hatchback;Diesel;Manual;Black

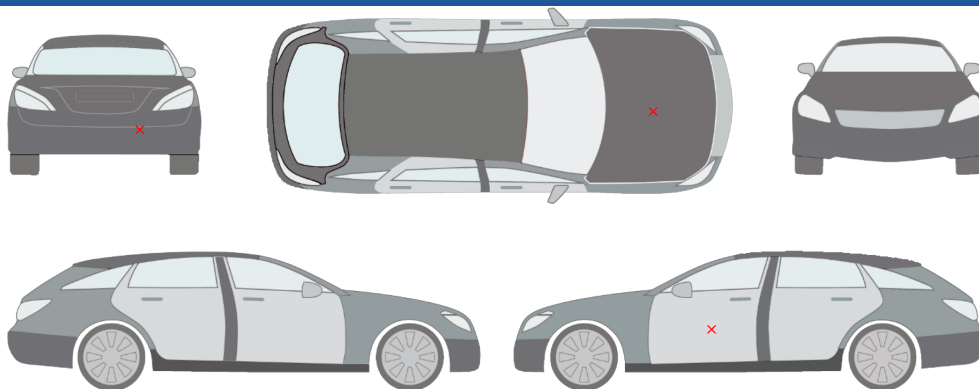
### Raming van de schade

- 1.) Motorkap | Krassen
- 2.) Achterbumper | Deuk/Deuken
- 3.) Portier voor - links | Deuk/Deuken
- 4.) Diversen | Gebruikssporen
