Klantenrapport

Rapport nummer: 0000000859514-NL253
 Inspectie plaats: ALMERE
 Bezichtigingdatum: 08.10.2021
 Vlag : HR-946-L

Peugeot 308 SW; Hatchback; Diesel; Manual; Blue

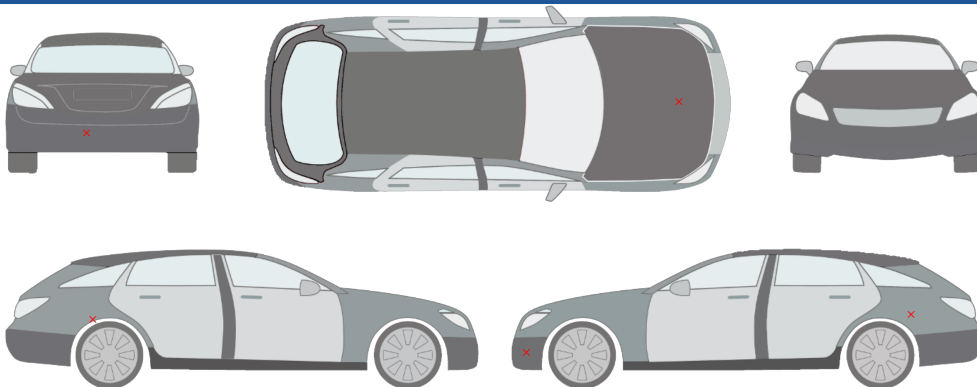
Raming van de schade

- 1.) Motorkap | Deuk/Deuken
- 2.) Voorbumper | Krassen
- 3.) Zijwand - achter - rechts | Deuk/Deuken
- 4.) Achterbumper | Deuk/Deuken
- 5.) Zijwand - achter - Links | Krassen
- 6.) Diverse | Gebruikssporen
