## Klantenrapport

Rapport nummer: 0000000856724-NL253  
 Inspectie plaats: ALMERE  
 Bezichtigingdatum: 06.10.2021  
 Vlag : HT-747-F

#### Peugeot 308 SW; Hatchback; Diesel; Manual; Silver

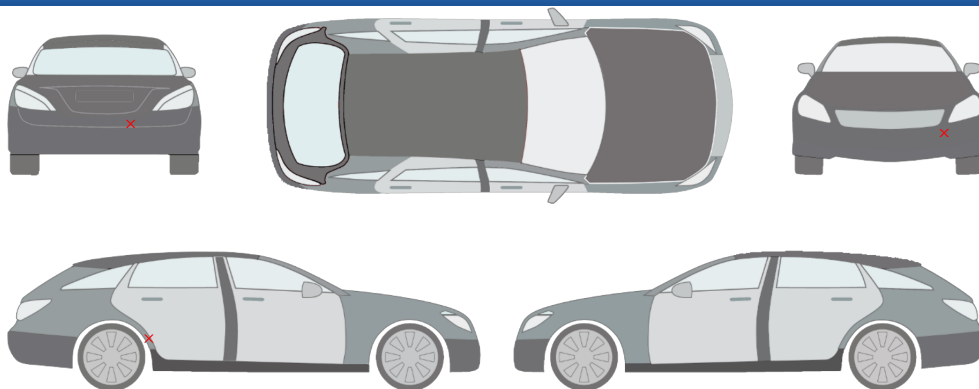
### Raming van de schade

- 1.) Zijwand - achter - rechts | Deuk/Deuken
- 2.) Achterbumper | Gebruikssporen
- 3.) Voorbumper | Schaafplek
- 4.) Hemelbekleding | Breuk / barst / scheur
- 5.) diverse | Gebruikssporen
