Rapport nummer: 0000000858221-NL170
Inspectie plaats: ALMERE
Bezichtigingdatum: 06.10.2021
Vlag : H-755-NS

Opel Astra Sports Tourer;Hatchback;Petrol;Manual;White

VIN:	W0VBD8ER7L8026447	Kilometerstand afgelezen:	45113 km
Eerste registratie / Bouwjaar:	26.03.2020 / 0	Bezichtigingdatum / -plaats:	06.10.2021 ALMERE
Voertuig type:	Personenauto	Voertuig type:	Stationwagen
HSN/TSN:	null//null	Auto rookvrij:	ja
Conditie exterieur:	3 - Toestand bevredigend	Conditie interieur:	2 - Toestand goed

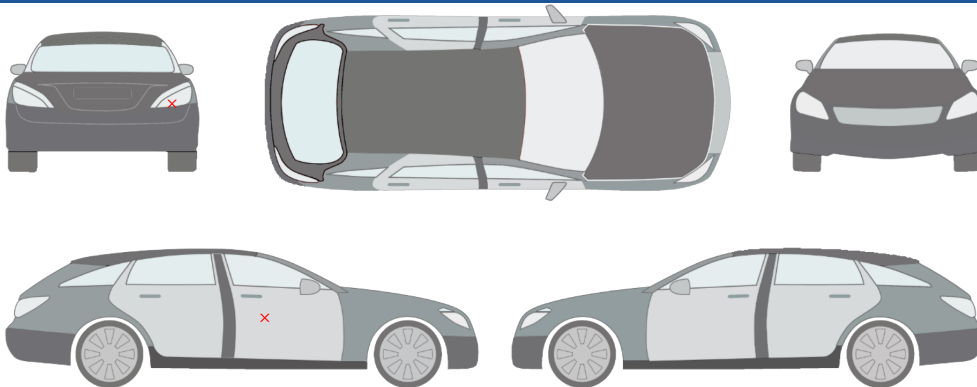
Raming van de schade

- 1.) Portier voor - rechts | Krassen
- 2.) Achterlicht rechts | Beschadigd
- 3.) Diversen | Gebruikssporen
