**Rapport nummer:** 0000000858222-NL170  
**Inspectie plaats:** ALMERE  
**Bezichtigingdatum:** 06.10.2021  
**Vlag :** KL-050-H

##### Seat Ibiza;Hatchback;Petrol;Manual;White

| VIN: | VSSZZZ6JZHR041770 | Kilometerstand afgelezen: | 110241 km |

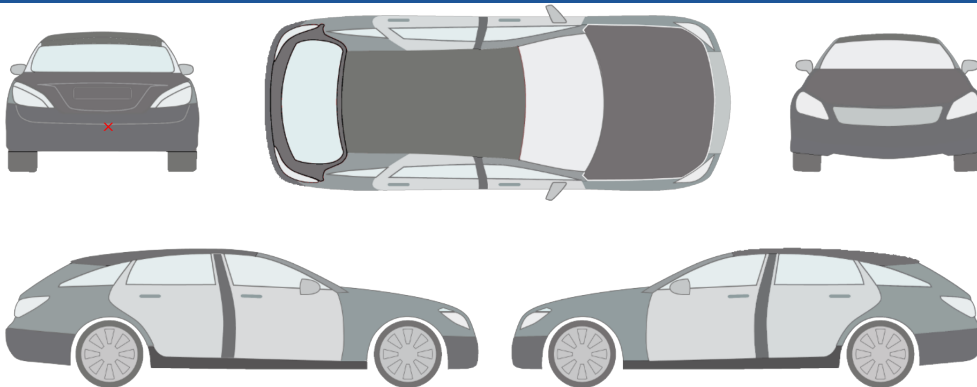
#### Raming van de schade

- 1.) Achterbumper | Deuk/Deuken
- 2.) Vloerbedekking | Brandgat
- 3.) diverse | Gebruikssporen
