## Klantenrapport

**Rapport nummer:** 0000000859599-NL253  
**Inspectie plaats:** ALMERE  
**Bezichtigingdatum:** 08.10.2021  
**Vlag :** G-312-SJ

#### Volkswagen Polo;Hatchback;Petrol;Manual;

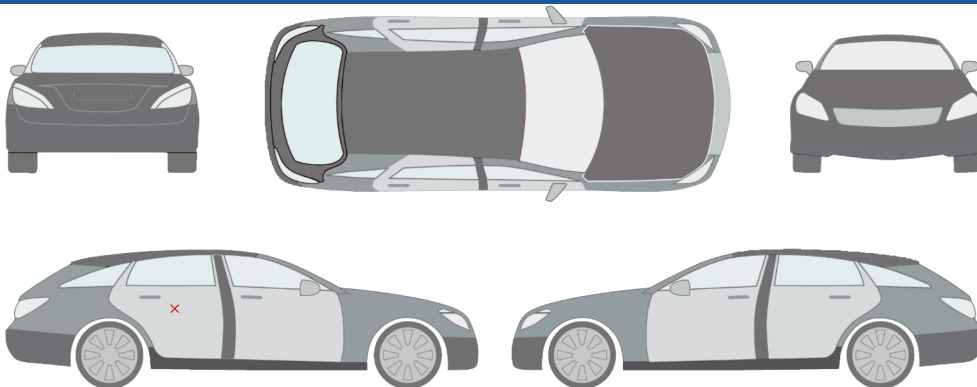
### Raming van de schade

- 1.) Portier achter - rechts | Krassen
- 2.) Hoedenplank | Ontbreekt
- 3.) Diversen | Gebruikssporen
