## Klantenrapport

Rapport nummer: 0000000859096-NL253  
 Inspectie plaats: ALMERE  
 Bezichtigingdatum: 07.10.2021  
 Vlag : KF-850-S

#### Volkswagen Passat Variant;Hatchback;Diesel;Automatic;Silver

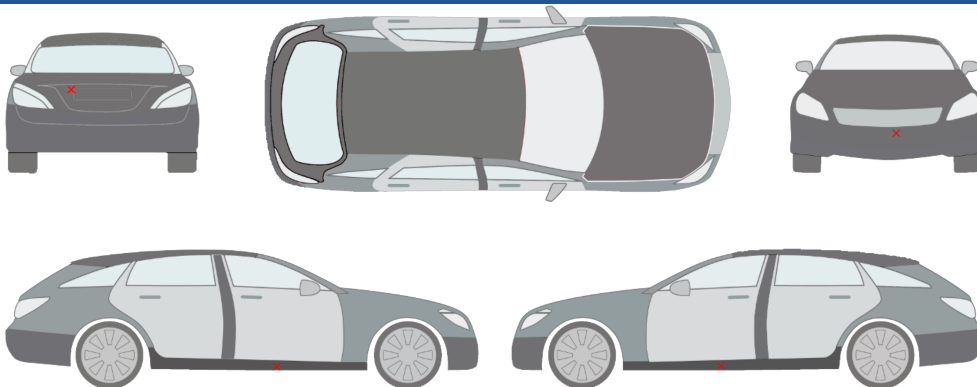
### Raming van de schade

- 1.) Voorbumper | Schaafplek
- 2.) Dorpel - rechts | Schaafplek
- 3.) Achterklep | Krassen
- 4.) Dorpel - links | Schaafplek
- 5.) Diverse | Gebruikssporen
