**Rapport nummer:** 0000000856879-NL170  
**Inspectie plaats:** ALMERE  
**Bezichtigingdatum:** 06.10.2021  
**Vlag :** JL-739-Z

#### Audi A3 Limousine;Sedan;Petrol;Automatic;Grey

VIN:	<b>WAUZZZ8V9G1092860</b>	Kilometerstand afgelezen:	<b>155345 km</b>
Eerste registratie / Bouwjaar:	<b>02.05.2016 / 0</b>	Bezichtigingdatum / -plaats:	<b>06.10.2021 ALMERE</b>
Voertuig type:	<b>Personenauto</b>	Voertuig type:	<b>Sedan</b>
HSN/TSN:	<b>null//null</b>	Auto rookvrij:	<b>ja</b>
Conditie exterieur:	<b>4 - Toestand matig</b>	Conditie interieur:	<b>2 - Toestand goed</b>

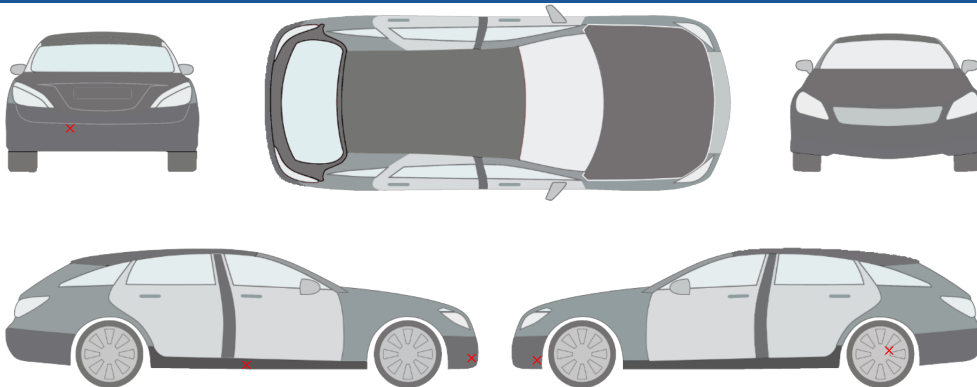
#### Raming van de schade

- 1.) Voorbumper | Krassen
- 2.) Voorbumper | Krassen
- 3.) Dorpel - rechts | Krassen
- 4.) Achterbumper | Deuk/Deuken
- 5.) Velg achter - links | Beschadigd
- 6.) Diversen | Gebruikssporen
