## Klantenrapport

**Rapport nummer:** 0000000858969-NL253  
**Inspectie plaats:** ALMERE  
**Bezichtigingdatum:** 07.10.2021  
**Vlag :** KL-168-N

#### Mercedes C-Klasse Estate;Hatchback;Petrol;Automatic;Grey

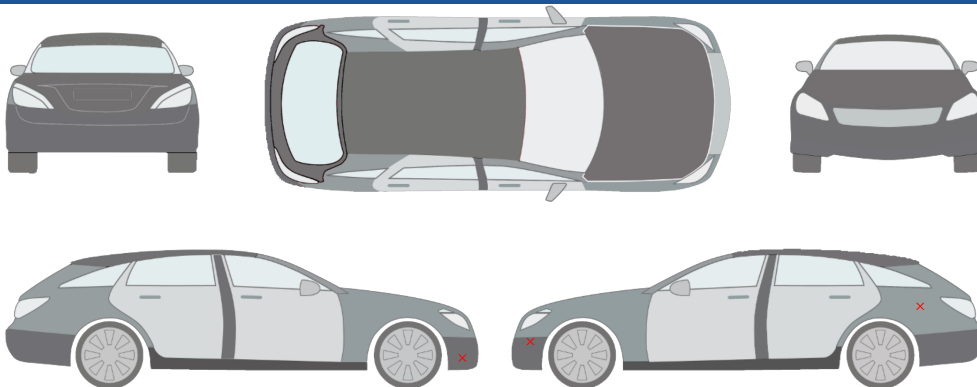
### Raming van de schade

- 1.) Zijwand - achter - Links | Krassen
- 2.) Voorbumper | Deuk/Deuken
- 3.) Voorbumper | Deuk/Deuken
- 4.) Diverse | Gebruikssporen
