## Klantenrapport

Rapport nummer: 0000000857766-NL253  
 Inspectie plaats: ALMERE  
 Bezichtigingdatum: 07.10.2021  
 Vlag : KN-717-N

#### Audi A3 Limousine;Sedan;Diesel;Automatic;Black

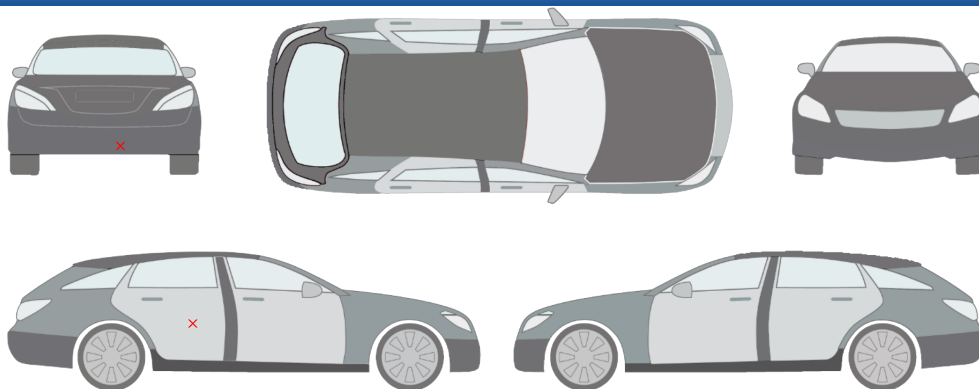
### Raming van de schade

- 1.) Portier achter - rechts | Krassen
- 2.) Achterbumper | Deuk/Deuken
- 3.) Diversen | Gebruikssporen
