Klantenrapport

Rapport nummer: 0000000856919-NL253
 Inspectie plaats: ALMERE
 Bezichtigingdatum: 06.10.2021
 Vlag : KG-335-X

BMW 3 Serie Sedan;Sedan;Petrol;Automatic;Grey

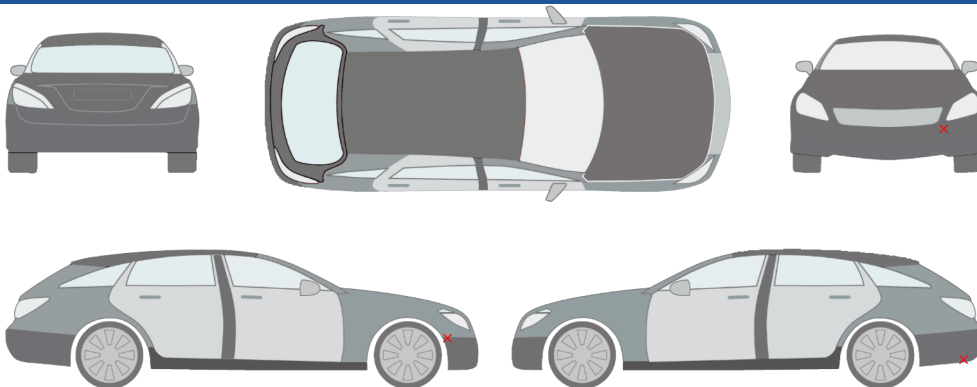
Raming van de schade

- 1.) Voorbumper | Krassen
- 2.) Voorbumper | Krassen
- 3.) Achterbumper | Deuk/Deuken
- 4.) Dak 5x20mm | Hagelschade
- 5.) Diversen | Gebruikssporen
