## Klantenrapport

Rapport nummer: 0000000858331-NL253  
 Inspectie plaats: ALMERE  
 Bezichtigingdatum: 06.10.2021  
 Vlag : KJ-960-V

#### BMW 3 Serie Touring;Hatchback;Diesel;Automatic;Grey

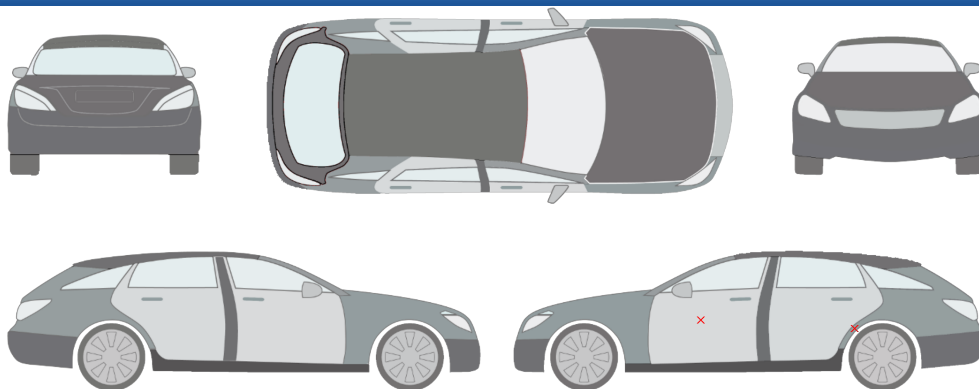
### Raming van de schade

- 1.) Portier voor - links | Krassen
- 2.) Ingebrande vogelpoep | Beschadigd
- 3.) Diverse | Gebruikssporen
