**Rapport nummer:** 0000000858969-NL170  
**Inspectie plaats:** ALMERE  
**Bezichtigingdatum:** 07.10.2021  
**Vlag :** KL-168-N

##### Mercedes C-Klasse Estate;Hatchback;Petrol;Automatic;Grey

fotografisch verslag

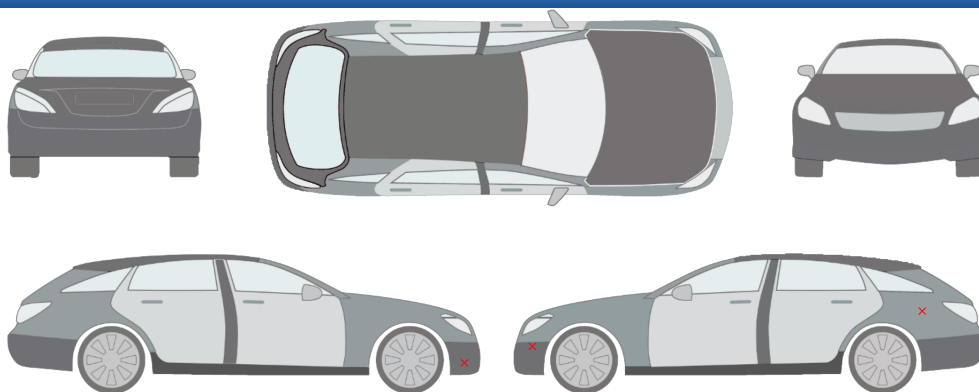
- 1.) Zijwand - achter - Links | Krassen
- 2.) Voorbumper | Deuk/Deuken
- 3.) Voorbumper | Deuk/Deuken
- 4.) Diverse | Gebruikssporen
