## Klantenrapport

Rapport nummer: 0000000856557-NL253  
 Inspectie plaats: ALMERE  
 Bezichtigingdatum: 08.10.2021  
 Vlag : KZ-290-P

#### BMW 3 Serie Sedan;Sedan;Petrol;Automatic;Grey

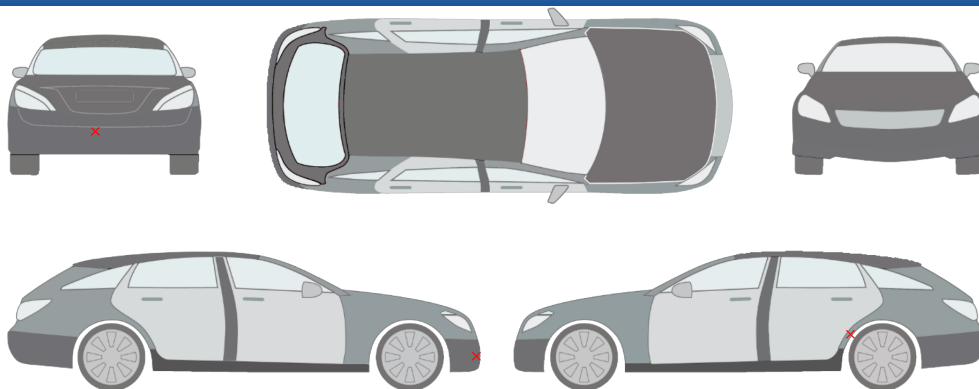
- 1.) Voorbumper | Krassen
- 2.) Achterbumper | Deuk/Deuken
- 3.) Zijwand - achter - Links | Deuk/Deuken
- 4.) Portierbekleding achter - links | Beschadigd
- 5.) Diversen | Gebruikssporen
- 6.) Dak 4x25mm | Deuk/Deuken
