Klantenrapport

Rapport nummer: 0000000858542-NL253
 Inspectie plaats: ALMERE
 Bezichtigingdatum: 08.10.2021
 Vlag : JT-822-L

Opel Zafira Tourer; Multi Purpose Vehicle (M.P.V.); Diesel; Manual; Black

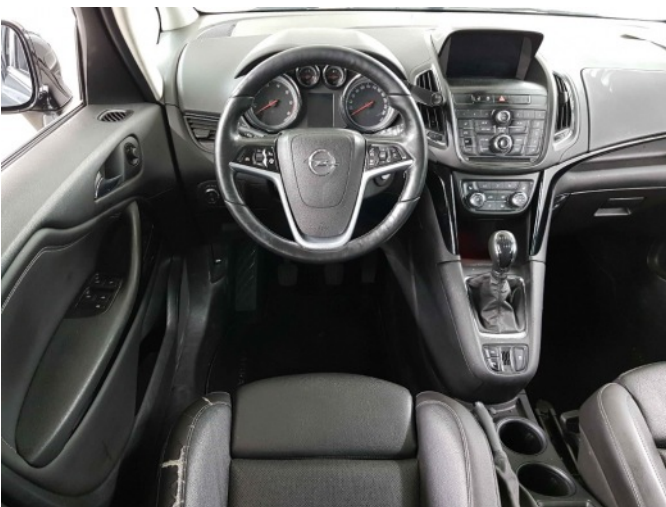
Instrumentenpaneel

Vloeistof lekkage : in orde; Instrumentenpaneel: in orde; Remsysteem: onderzocht Limited; Koppeling: in orde; Motor: in orde; Veersysteem: in orde; Stuurinrichting: in orde; Transmissie: in orde; Conditie interieur: 3 - Toestand bevredigend;
