Rapport nummer: 0000000858566-NL170
Inspectie plaats: ALMERE
Bezichtigingdatum: 06.10.2021
Vlag : KS-544-G

Peugeot 308 SW; Hatchback; Petrol; Manual; Grey

| VIN: | VF3LRHNZBGS275953 | Kilometerstand afgelezen: | 162656 km |

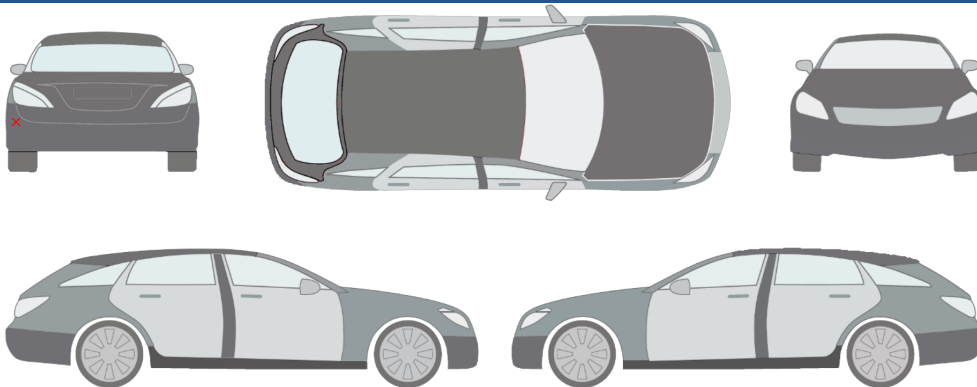
Raming van de schade

- 1.) Achterbumper | Deuk/Deuken
- 2.) Hemelbekleding | Breuk / barst / scheur
- 3.) diverse | Gebruikssporen
