## Klantenrapport

Rapport nummer: 0000000859431-NL253  
 Inspectie plaats: ALMERE  
 Bezichtigingdatum: 08.10.2021  
 Vlag : HX-063-R

#### Volkswagen Golf Variant;Hatchback;Petrol;Manual;Black

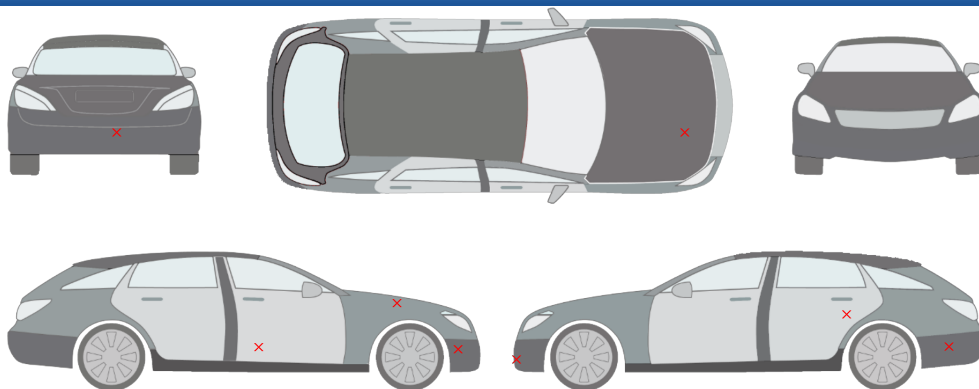
### Raming van de schade

- 1.) Voorbumper | Deuk/Deuken
- 2.) Voorbumper | Krassen
- 3.) Motorkap | Krassen
- 4.) Spatbord voor- rechts | Deuk/Deuken
- 5.) Portier voor - rechts | Krassen
- 6.) Achterbumper | Deuk/Deuken
- 7.) Achterbumper | Deuk/Deuken
- 8.) Portier achter - links | Deuk/Deuken
- 9.) Spiegelbehuizing - rechts | Beschadigd
- 10.) Hemelbekleding | Breuk / barst / scheur
- 11.) Ingevreten vogelpoep dak | Krassen
- 12.) Diversen | Gebruikssporen
