Klantenrapport

Rapport nummer: 0000000860393-NL253
Inspectie plaats: Almere
Bezichtigingdatum: 08.10.2021
Vlag : KP-863-D

Peugeot 308 SW; Hatchback; Diesel; Manual; Grey

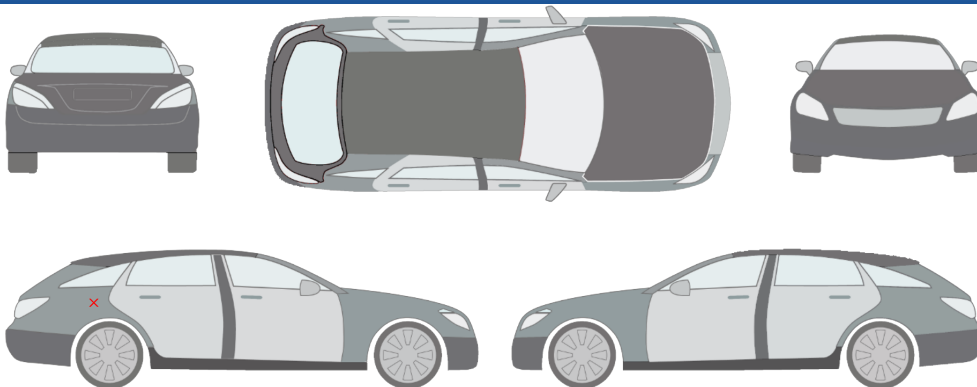
Raming van de schade

- 1.) Zijwand - achter - rechts | Deuk/Deuken
- 2.) Diversen | Gebruikssporen
- 3.) Dak 40x20mm | Hagelschade
- 4.) Ingevreten vogelpoep Dak, MK | Krassen
