**Rapport nummer:** 0000000859111-NL170  
**Inspectie plaats:** ALMERE  
**Bezichtigingdatum:** 06.10.2021  
**Vlag :** KB-849-X

#### Opel Astra Sports Tourer; Hatchback; Petrol; Manual; Blue

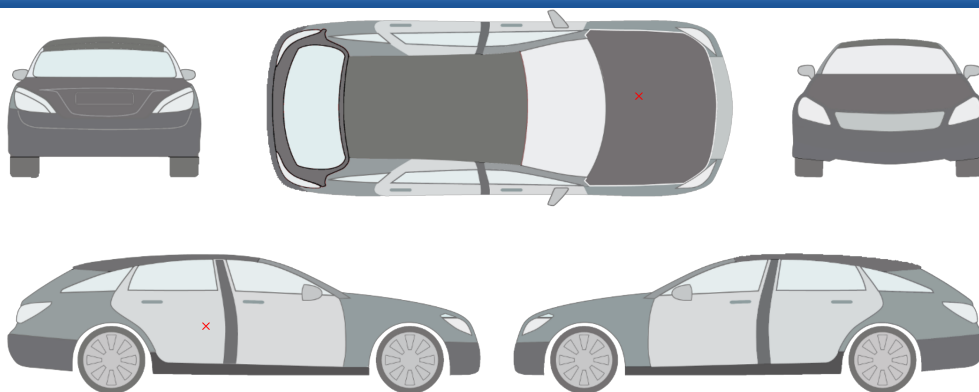
#### Raming van de schade

- 1.) Portier achter - rechts | Deuk/Deuken
- 2.) Motorkap | Deuk/Deuken
- 3.) Diverse | Gebruikssporen
