Rapport nummer: 0000000856919-NL170
Inspectie plaats: ALMERE
Bezichtigingdatum: 06.10.2021
Vlag : KG-335-X

BMW 3 Serie Sedan;Sedan;Petrol;Automatic;Grey

| VIN: | WBA8E11040K828322 | Kilometerstand afgelezen: | 132626 km |

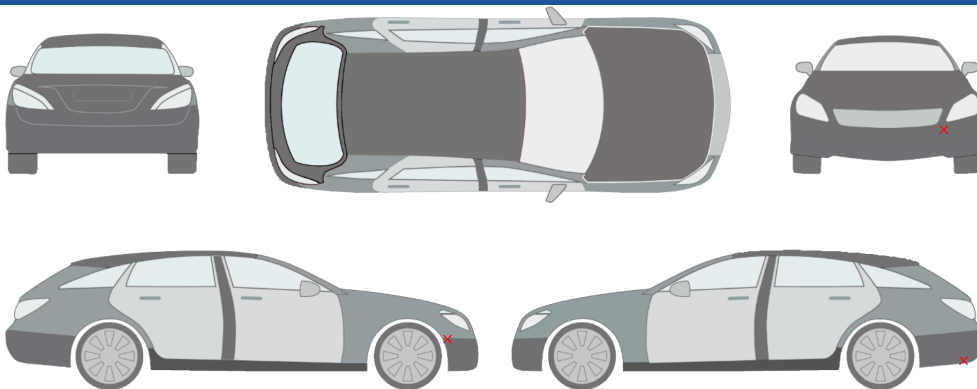
Raming van de schade

- 1.) Voorbumper | Krassen
- 2.) Voorbumper | Krassen
- 3.) Achterbumper | Deuk/Deuken
- 4.) Dak 5x20mm | Hagelschade
- 5.) Diversen | Gebruikssporen
