Klantenrapport

Rapport nummer: 0000000858221-NL253
Inspectie plaats: ALMERE
Bezichtigingdatum: 06.10.2021
Vlag : H-755-NS

Opel Astra Sports Tourer; Hatchback; Petrol; Manual; White

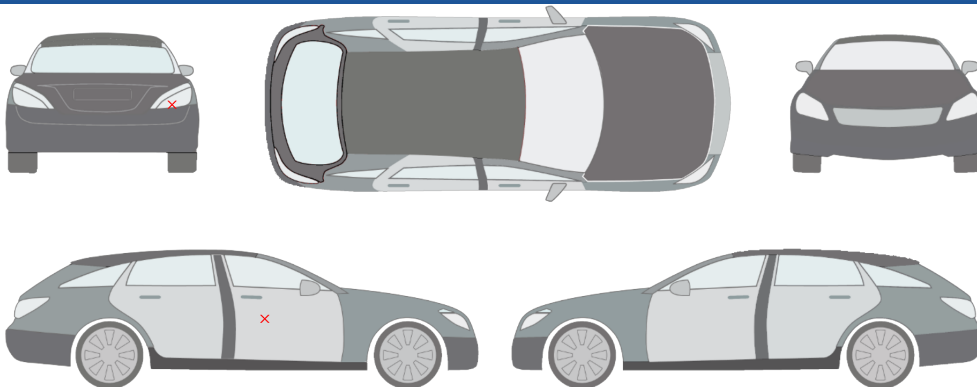
Raming van de schade

- 1.) Portier voor - rechts | Krassen
- 2.) Achterlicht rechts | Beschadigd
- 3.) Diversen | Gebruikssporen
